# SEW donne une deuxième vie aux motoréducteurs

À la carrière Famy de Lancrans, dans l'Ain, l'entreprise SEW a procédé au démontage et à la révision complète des deux motoréducteurs de 132 kW du convoyeur alimentant l'installation en tout-venant brut d'extraction. Une intervention rendue nécessaire après 7 années de service dans des conditions difficiles : ce convoyeur descendant est soumis à de fortes contraintes climatiques et de fonctionnement, ayant causé des fuites d'huile au niveau de l'arbre du tambour d'entraînement.

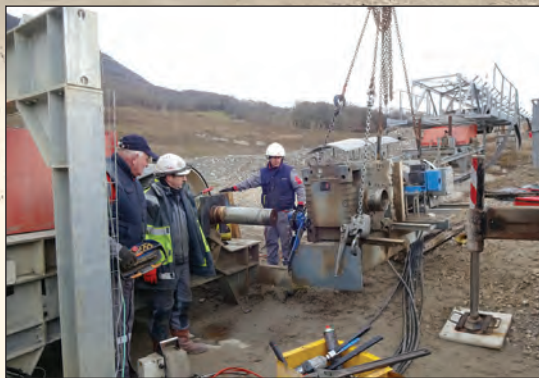
**Démontage** d'un des deux motoréducteurs SEW de la série MC, à la carrière Famy, de Lancrans (01).

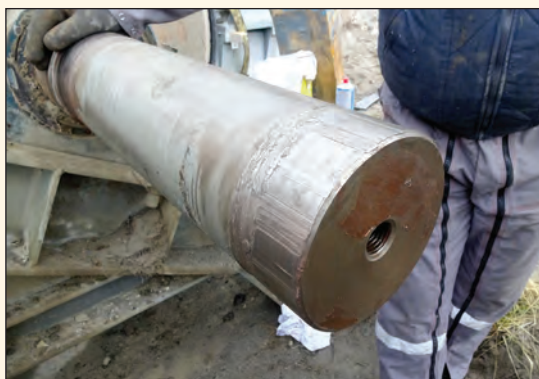
**Détail de l'arbre** monté par frettage : usure par petits débattements.

phénomène d'usure par contact. « C'est ce que nous avons observé lors du démontage de l'arbre », détaille Jean-Christophe Pirazzi, technico-commercial Industries et Services chez SEW pour la région Dauphiné-Savoie.

Une fois démontés, les deux ensembles ont fait l'objet d'expertises dans les deux centres de Services SEW pour comprendre les causes de ces fuites à répétition. « C'est tout simplement l'usure normale des bagues d'étanchéité soumises à l'abrasion de l'environnement d'exploitation qui a été repérée comme l'élément déclencheur », précise Jean-Christophe Pirazzi. Elles sont donc changées comme d'autres pièces : tous les roulements, les joints d'étanchéité et les plaquettes de frein externe. L'ensemble pignon conique est lui aussi retiré après expertise au démontage. Cet ensemble, initialement non prévu dans les prestations, a finalement été remplacé sans rallongement du délai d'intervention.

Un autre composant majeur a fait l'objet d'un remplacement : il s'agit de l'arbre. Cette pièce était disponible chez SEW et l'exploitant a jugé préférable de la changer.

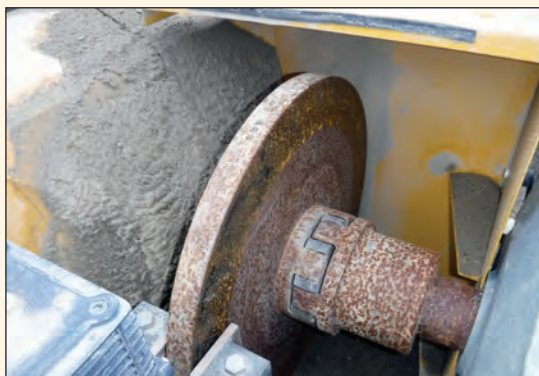
**Corrosion** sur l'accouplement.

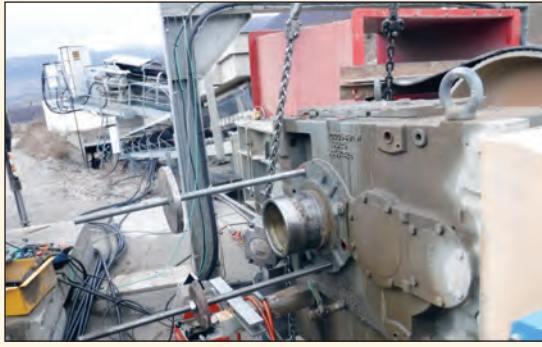
**Précaution au démontage** pour aligner le réducteur, avec des points de pression pour ne pas casser le carter.

« À la dépose, il fallait veiller à être bien aligné pour enlever les réducteurs, en utilisant des points de pression précis sur le carter afin de ne pas casser ce dernier », poursuit-il.
